Sicherung Ostseeküstenradweg Klützer Winkel

Hydrogeologischer Bericht

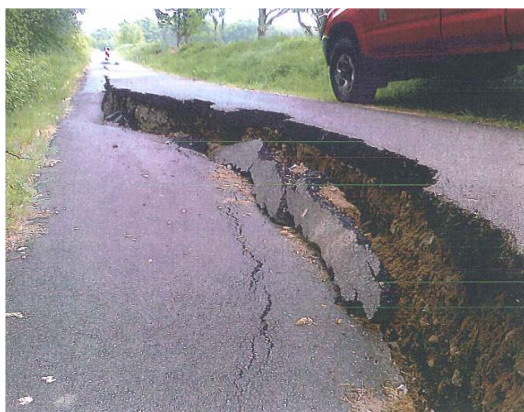
Im Zeitraum 2011 / 2012 traten auf dem Ostseeküstenradwanderweg im Bereich Kalkhorst Sackungen auf, die den Weg zeitweise unbenutzbar machten und behoben werden mussten.

- Relief und Oberflächenwasser: v.a. Niederschläge
- Geologie und Grundwasser im Hang: wasserführende Sande gleiten auf Tonen / tonigen Mergeln, die Richtung Ostsee geneigt sind, hangabwärts
- Nähe Radweg zur Kliffoberkante.

Bild 1: Sackungen im Radweg

Die rutschungsgefährdeten Bereiche wurden lokalisiert und diesbezüglich ein geotechnisches Sicherungskonzept - ebenfalls im Hause WASTRA-PLAN - angefertigt.
