Renaturierung Polder III Bad Sülze

Hydrogeologisches Monitoring

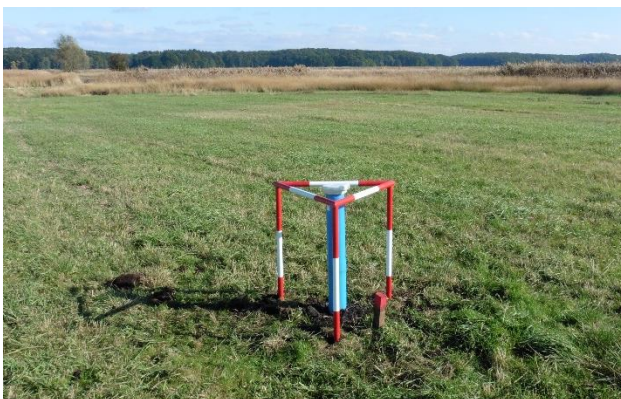
Bild 1 Grundwassermessstelle im Polder

- 7 Moorwassermessstellen: Sondierung, Errichtung
- 2 Grundwassermessstellen: Sondierung, Errichtung
- 2 Grabenwassermessstellen: Errichtung
- 3 Lattenpegel: Einbau

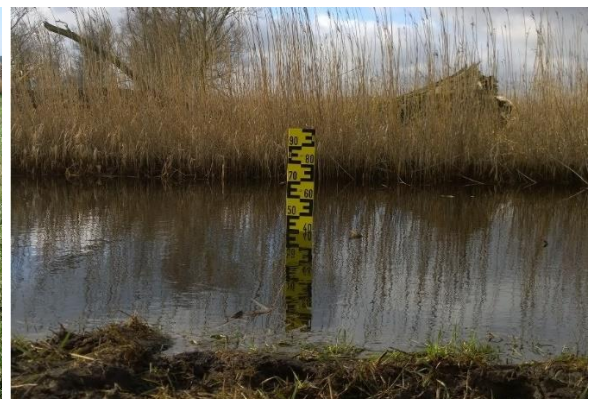
Bild 2 Lattenpegel im Graben
